# AVALIAÇÃO DA RESISTÊNCIA À FRATURA DE PINOS DE FIBRA DE VIDRO CIMENTADOS COM CIMENTO RESINOSO DE ALTO CONTEÚDO DE CARGA<sup>1</sup>

Francielly da Silva CAMIM<sup>2</sup>  
Rafael Massunari MAENOSONO<sup>3</sup>

Um novo cimento resinoso com alto conteúdo de carga (AllCem Core, FGM) foi introduzido na odontologia tanto para a cimentação de pinos de fibra de vidro, quanto para a confecção de núcleos de preenchimento, no entanto, a resistência à fratura do conjunto ainda não está bem estabelecida na literatura. O objetivo deste trabalho laboratorial foi determinar quantitativamente a resistência à fratura de pinos de fibra cimentados com este cimento resinoso de alto teor de carga com duas técnicas: Diretamente cimentada (FV) ou Núcleo Anatômico Resinoso (AR). Vinte dentes bovinos tratados endodonticamente foram preparados para cimentação (n=10) por meio de ambas as técnicas. Na sequência, a resistência à fratura foi avaliada em uma máquina universal de ensaios. Os dados foram submetidos ao teste ANOVA a um critério, seguido pelo teste de Tukey ( $p < 0,05$ ). Valores médios  $\pm$  desvio padrão de FV e AR foram, respectivamente,  $869,30 \pm 236,17N$  e  $816,91 \pm 240,10N$ . Nã

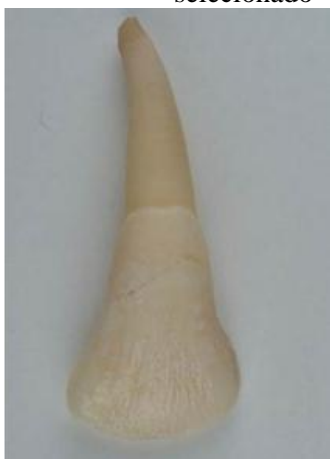
Foto 1 - Dente bovino selecionado

Vinte dentes bovinos sem trincas ou rachaduras visíveis em lupa foram selecionados para o desenvolvimento da pesquisa. Os dentes foram limpos com curetas periodontais e armazenados em solução de timol a 0,1% por período superior a 7 dias. Os dentes, após serem seccionados, foram padronizados para um comprimento radicular de 17mm.

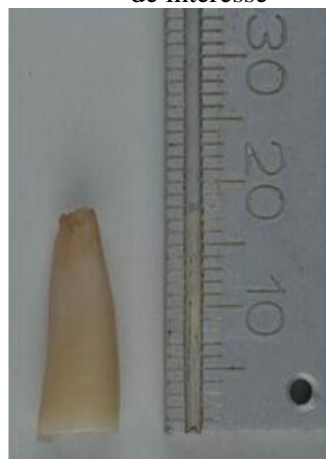
Foto 2 - Obtenção da área de interesse

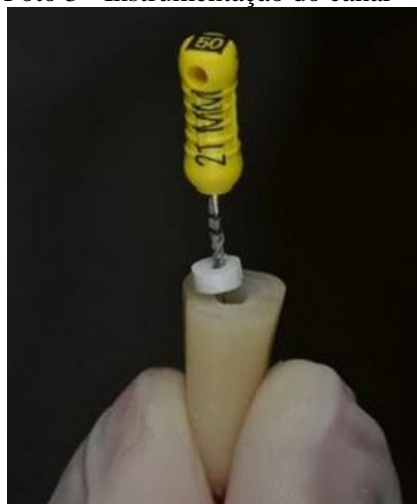
Foto 3 - Instrumentação do canal

Em seguida os dentes foram alargados com limas tipo k (Dentsply-Maillefer, Ballaigues, Suíça) até o instrumento 80, com irrigação realizada com solução de NaOCl a 2,5% e solução de EDTA 17% (Biodinâmica, Ibioporã, Brasil).

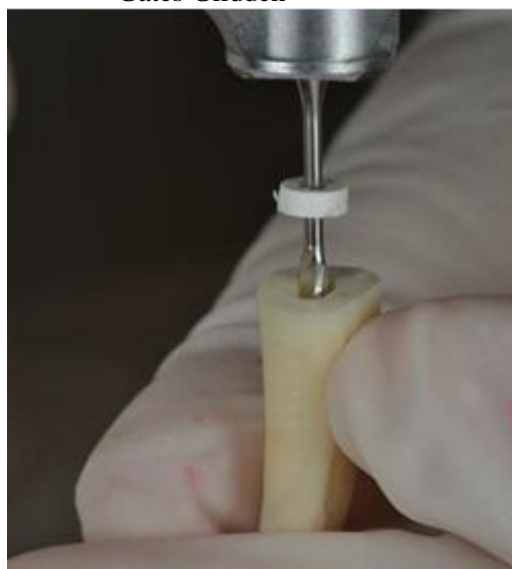
Foto 4 - Desobturação do canal com brocas Gates Glidden

Após a obturação, os dentes foram armazenados em água deionizada por 7 dias, para que fosse realizada a desobturação com brocas de Gates Glidden nº4 e 5 mantendo 4mm apicais de tratamento endodôntico.

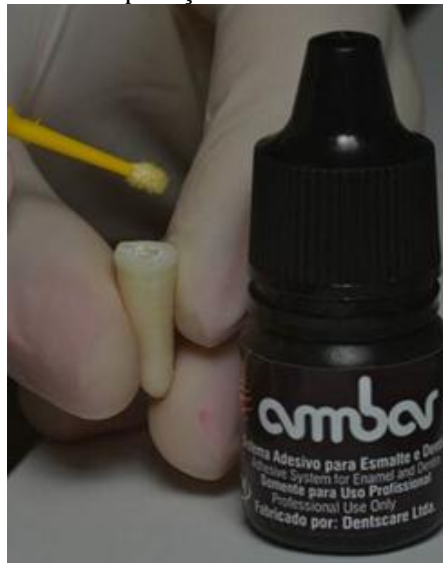
Foto 6 - Aplicação do sistema adesivo

No grupo no qual o pino de fibra de vidro foi cimentado diretamente (FV), o conduto foi preparado para cimentação por meio de condicionamento com ácido fosfórico (Condac 37, FGM, Joinville, Brasil) por 15s, lavagem abundante, remoção do excesso de água com papéis absorventes, aplicação do sistema adesivo (Ambar, FGM, Joinville, Brasil) e fotoativação por 20s com aparelho de densidade de potência superior a 900mW/cm<sup>2</sup> (Poly Wireless, Kavo, Saguçu, Joinville/SC Brasil).

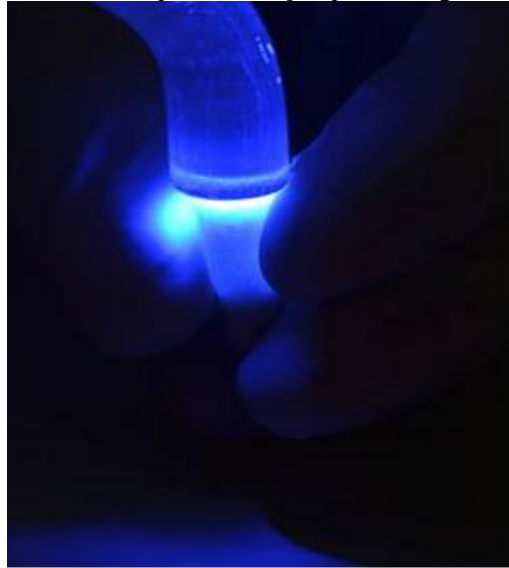
Foto 7 - Fotopolimerização por 20 segundos

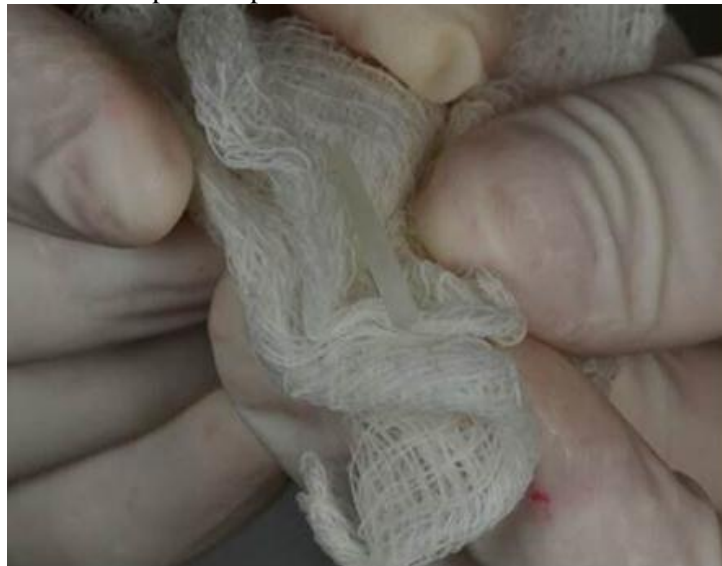
Foto 8 - Limpeza do pino de Fibra de Vidro com álcool 70%

O pino de fibra de vidro (White Post DC 3, FGM, Joinville, Brasil) foi limpo com álcool 70% e tratado com silano (Prosil, FGM, Joinville, Brasil) e sistema adesivo (Ambar, FGM, Joinville, Brasil) e, em seguida, cimentado com cimento resinoso dual (Allcem Core, FGM, Joinville, Brasil), o qual foi fotoativado por 40s.

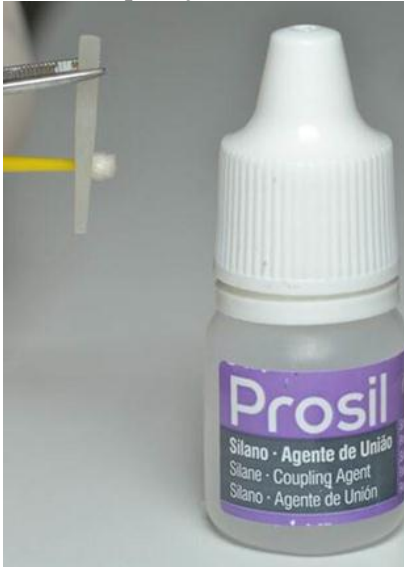
Foto 9 - Aplicação do Silano

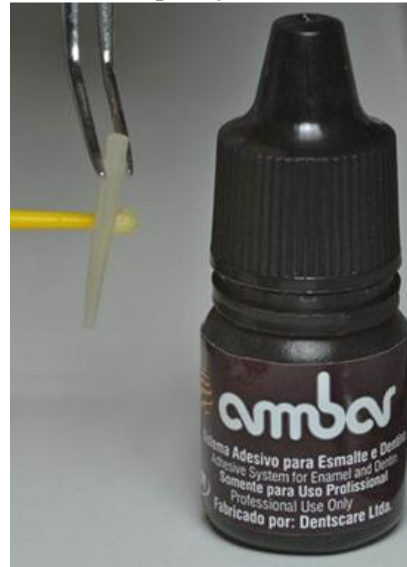
Foto 10 - Aplicação do Silano

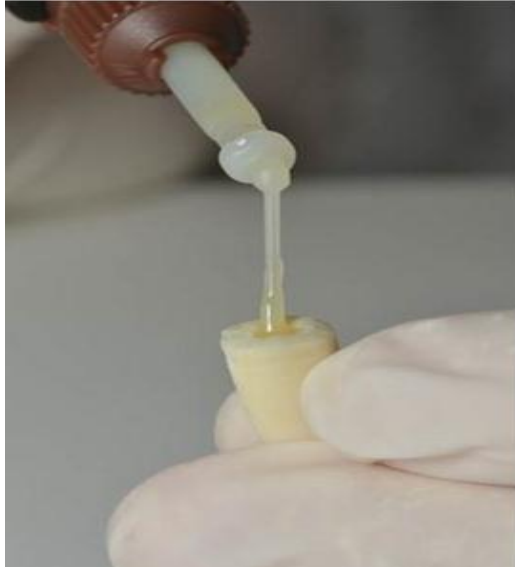
Foto 12 - Inserção do cimento resinoso dual

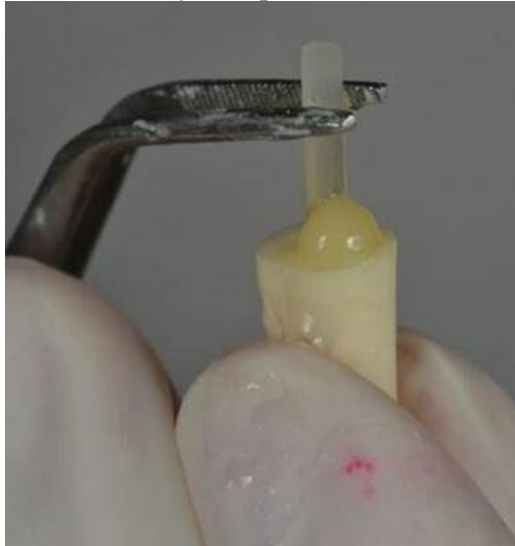
Foto 13 - Inserção do pino de Fibra de Vidro

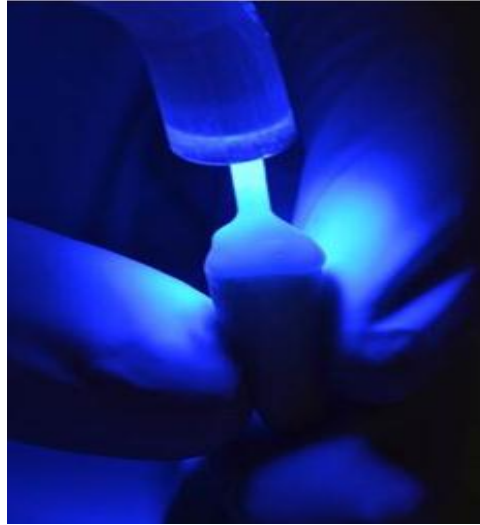
Foto 14 - Fotopolimerização por 40 segundos

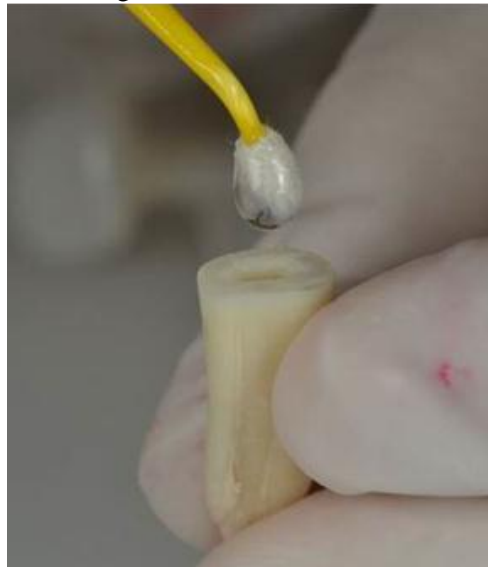
Foto 15 - Lubrificação do conduto com glicerina

No grupo de Núcleos Anatômicos Resinosos (AR), os condutos foram inicialmente lubrificados com glicerina.

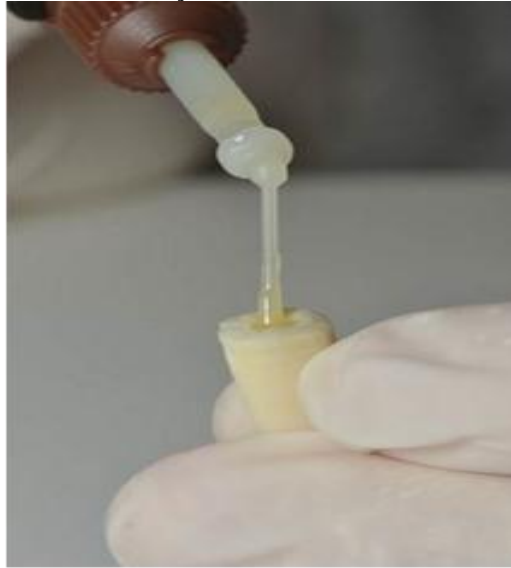
Foto 16 - Inserção do cimento resinoso dual

Em seguida, foi inserido cimento resinoso dual (Allcem Core, FGM, Joinville, Brasil) com a própria ponta aplicadora.

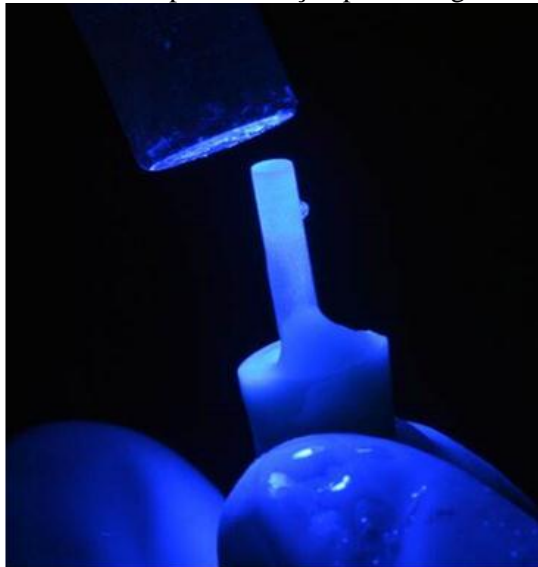
Foto 17 - Fotopolimerização por 20 segundos

Pinos de fibra de vidro, já limpos e preparados com silano, sistema adesivo e fotopolimerizados por 20s, foram inseridos no conduto já preenchido com o cimento resinoso e, em seguida, foi realizada a fotoativação por 20s.

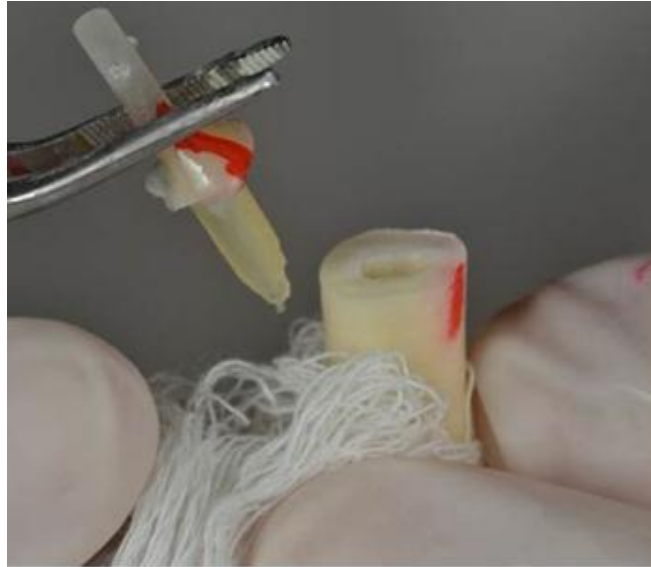
Foto 18 - Aspecto após moldagem com cimento resinoso dual

O conjunto foi então removido do conduto e a fotoativação foi complementada em 40s por face do Núcleo Anatômico Resinoso.

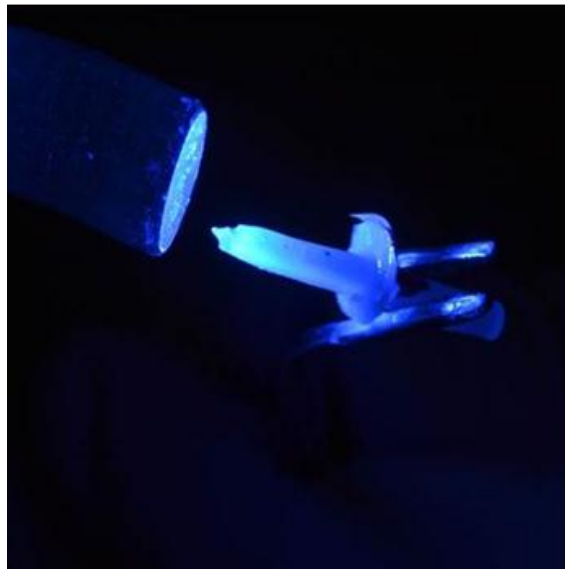
Foto 19 - Fotopolimerização 40 segundos por face

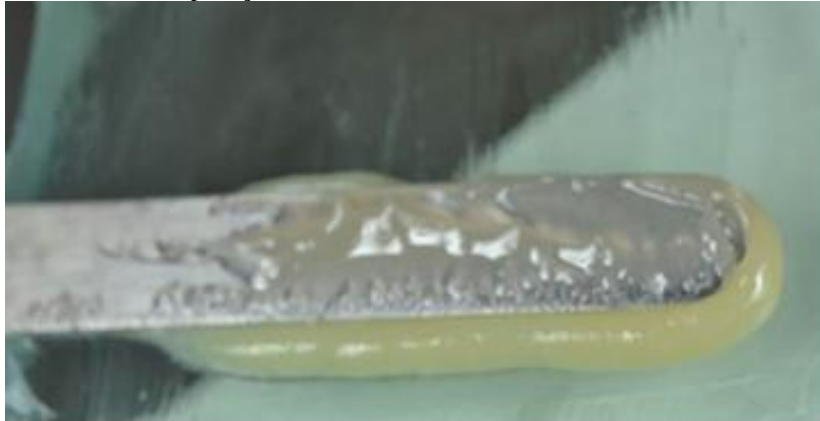
Foto 20 - Manipulação do cimento resinoso dual

Após esta etapa, o conduto foi então preparado para cimentação por meio de condicionamento com ácido fosfórico por 15s, lavagem abundante, remoção do excesso de água com papéis absorventes e aplicação do sistema adesivo. Ao redor do núcleo resinoso, foi aplicada nova camada de cimento resinoso dual e o conjunto foi levado ao conduto, seguido da fotoativação por 40s.

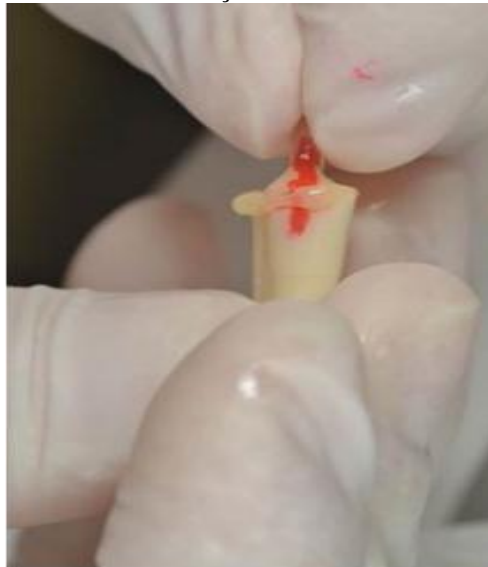
Foto 21 - Cimentação do núcleo resinoso

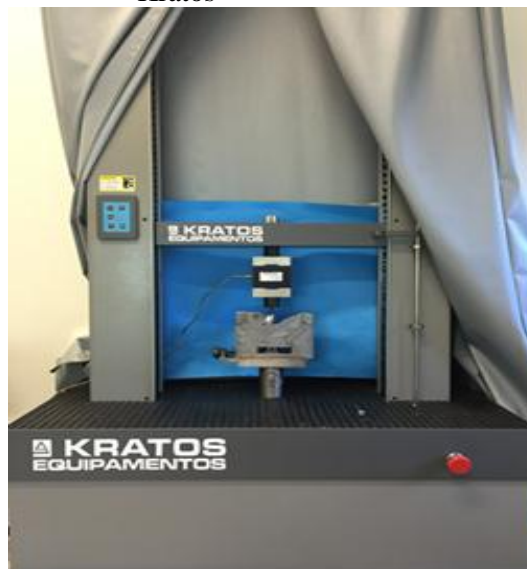
Foto 23 - Máquina de ensaio universal  
Kratos

Os espécimes foram levados à máquina de ensaios universal (Kratos Equipamentos, Cotia, Brasil) para realização do teste de resistência à fratura.

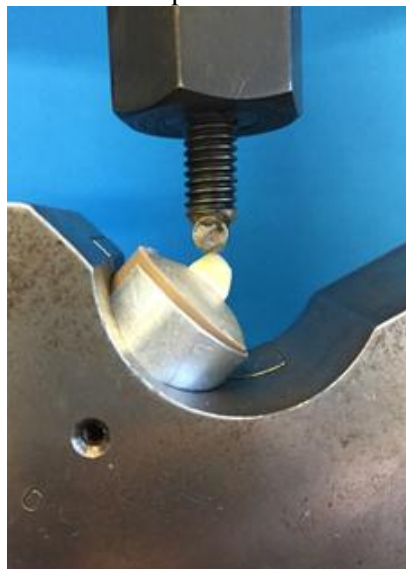
Foto 24 – Posicionamento dos corpos de prova em 45°

Os espécimes foram posicionados com angulação de 45° e uma ponta tocava o espécime com velocidade de 0,5mm/min até o momento da fratura, registrando-se a força máxima em N de cada espécime.

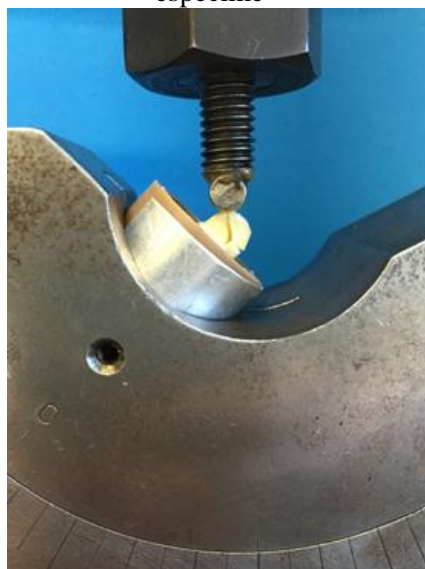
Figura 25 - Momento da fratura do espécime

Os espécimes fraturados foram analisados quanto ao tipo de fratura: Reparável, caso aconteça na região exposta ao “osso” simulado pela resina acrílica; ou Catastrófica, caso aconteça na região incluída pela resina acrílica.

Em 100% das amostras, a fratura deu-se na região coronária, sendo as fraturas classificadas como reparáveis.
