CARACTERIZAÇÃO DA ÁGUA NO CANAL DO JANDIÁ E CANAL DAS PEDRINHAS NA CIDADE DE MACAPÁ, AMAPÁ, BRASIL

WATER CHARACTERIZATION IN THE JANDIÁ AND PEDRINHAS CANALS IN THE CITY OF MACAPÁ, AMAPÁ, BRAZIL

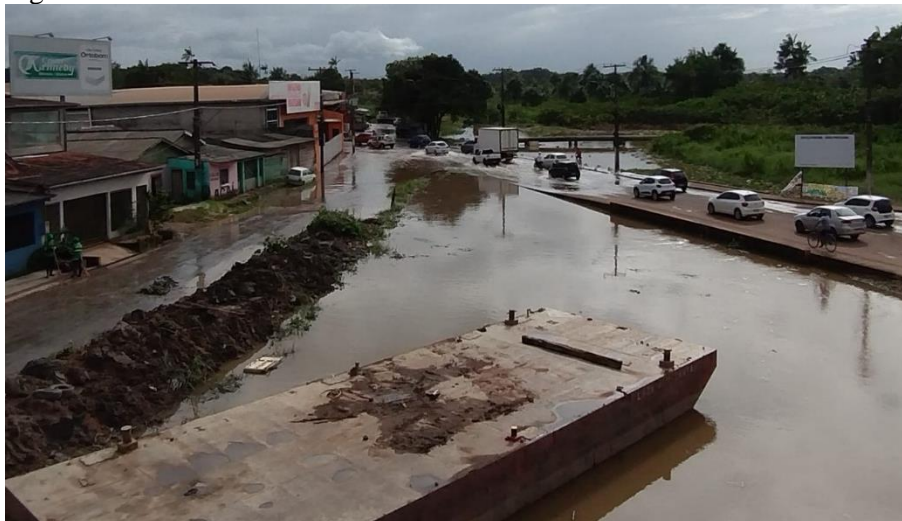
Figura 1 - Canal do Jandiá

Segundo Cardoso *et al.* (2015), o canal do Jandiá (Figura 1) possui uma extensão de cerca de 4,2 km, abrangendo os bairros: Pacoval, São Lázaro e Cidade Nova de Macapá, e desemboca direto no rio Amazonas. Sua área total é de 2.380.156,25 m². O canal faz parte do sistema de drenagem dos bairros: Santa Rita, Jesus de Nazaré e Lagunho (SANTOS, 2017; PICANÇO, 2018). A foz do canal comporta um porto de pequeno porte por onde são transportadas mercadorias que abastecem o comércio local (SANTOS, 2017).

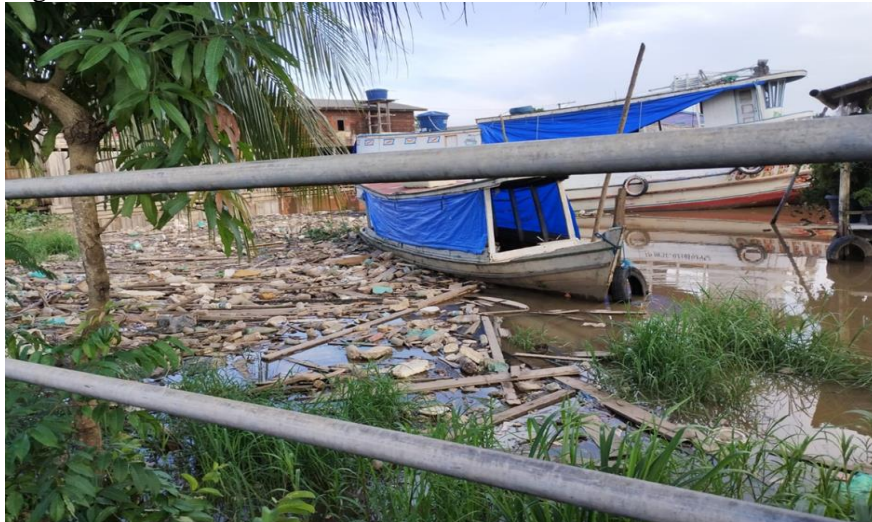
Figura 2 - Canal das Pedrinhas

O canal das Pedrinhas (Figura 2) está localizado no perímetro urbano, entre os bairros Jardim Marco Zero e Pedrinhas, na região sul da capital Macapá. Existe a intensa interferência da população que reside às suas margens, sendo o canal utilizado como um meio de destinação

final de resíduos e esgoto doméstico sem tratamento. O canal possui importância econômica pois transporta pequenas embarcações que fornecem madeira para o comércio local, além de pessoas. Devido à intensa atividade ao redor do canal é visível a pressão antrópica no corpo hídrico (OLIVEIRA *et al.*, 2016).

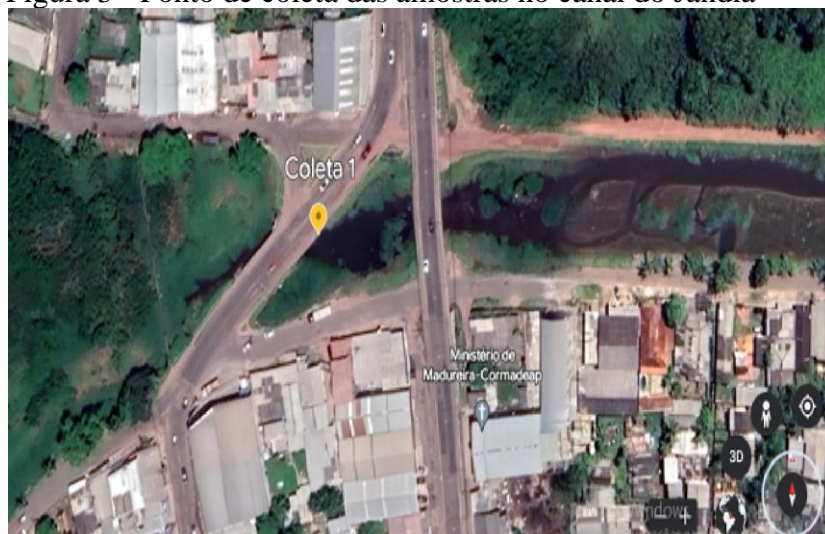
Figura 3 - Ponto de coleta das amostras no canal do Jandiá

Foram delimitadas duas áreas de estudo, que apresentam maior frequência de alagamentos em Macapá: canal do Jandiá e canal das Pedrinhas. Para cada área, foi estabelecido um ponto de coleta, conforme demonstrado nas Figuras 3 e 4.
