ESTUDO DO ÍNDICE DE CAMINHABILIDADE NA ÁREA CENTRAL DE SANTA FÉ DO SUL-SP*

STUDY OF THE WALKABILITY INDEX IN THE CENTRAL AREA OF SANTA FÉ DO SUL, BRAZIL

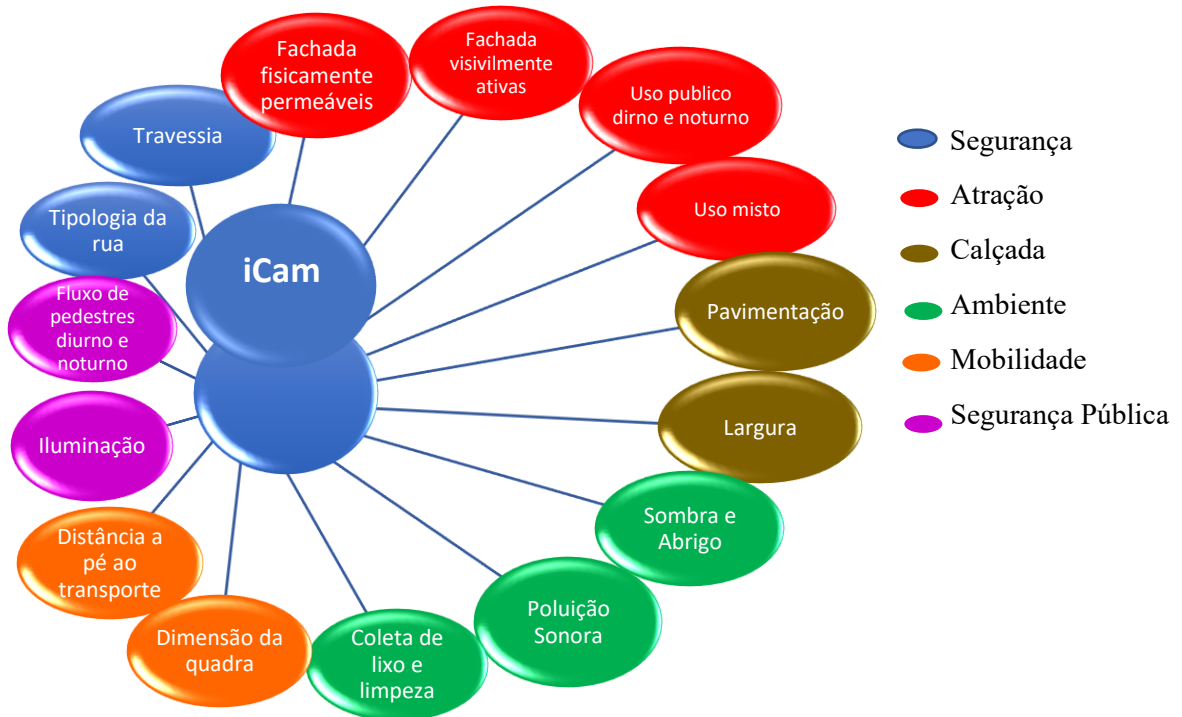
Figura 2 - Indicadores do iCam

A versão 2.0 do iCam é composta por 15 indicadores agrupados em seis diferentes categorias, conforme mostra a Figura 2, colocando o pedestre no centro e analisando todo o espaço ao seu redor. Cada indicador recebe uma pontuação de 0 a 3, associada a uma classificação qualitativa da experiência do pedestre em relação ao indicador avaliado, conforme apresentado na Figura 3. Cada categoria incorpora uma dimensão da experiência de caminhar.

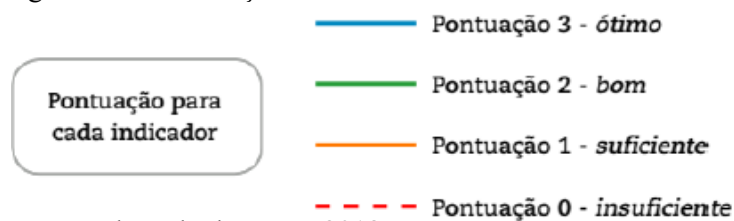
Figura 3 - Classificação dos indicadores.

Após os segmentos receberem a pontuação de 0 (zero) a 3 (três) para cada indicador, os mesmos segmentos também recebem uma pontuação de 0 a 3 para cada categoria (Figura 4) e, por fim, analisa-se a classificação de cada categoria e calcula-se o iCam final. A determinação final da pontuação também envolve cálculos os quais levam em conta a proporção que cada segmento de calçada representa na extensão total.

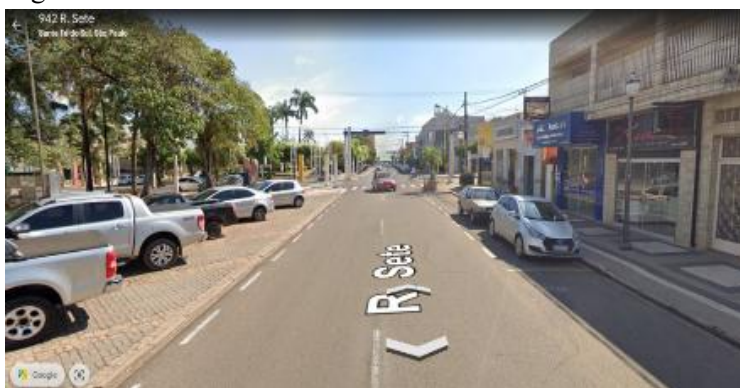
Foram feitos os levantamentos das calçadas das Ruas 11, 13 tanto do lado esquerdo quanto do direito e a análise das travessias. Porém, para definir o tempo e treinar a ferramenta, foi feito o levantamento de uma rua, a Figura 6 traz o exemplo da Rua 7.

Figura 6 - Trecho analisado

Foram avaliados os 15 fatores do iCam e obteve-se um tempo médio de 20 minutos e iCam igual a 2, a partir disso, foram definidas quantas vias iriam ser avaliadas por dia. Com a coleta dos dados, também foram anotadas as dificuldades encontradas na aplicação do método.

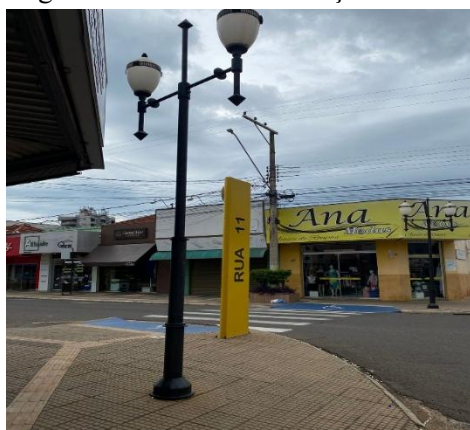
Figura 7 - Obstáculo na calçada

As Figuras 7, 8, 9 e 10 apresentam alguns problemas encontrados durante o levantamento da calçada da Rua 11.

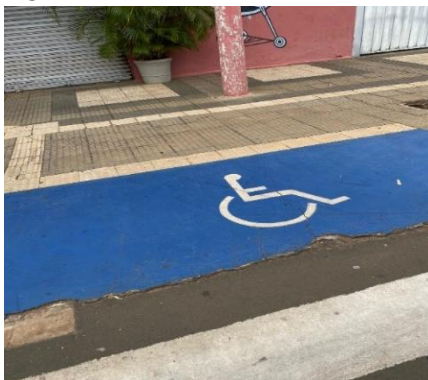
Figura 9 - Obstáculo na calçada

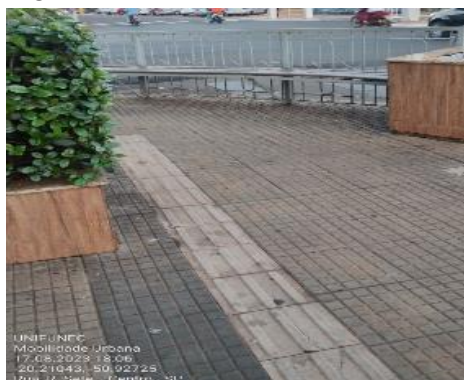
Figura 10 - Obstáculo na calçada

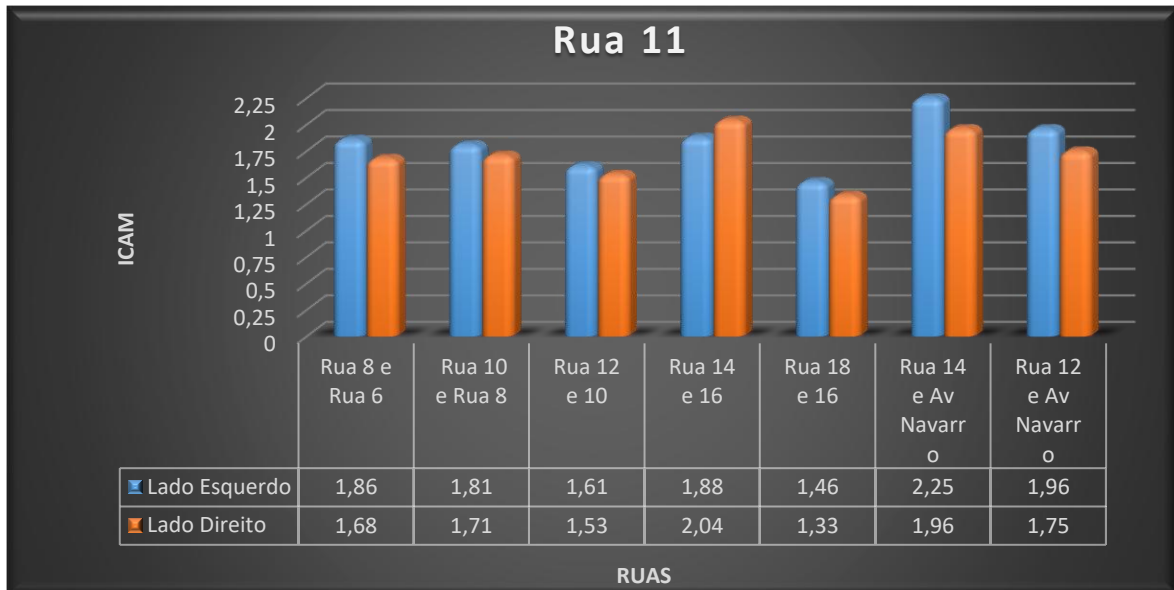
Apesar do iCam desse trecho ter sido próximo a 2, ainda é considerado suficiente. A Rua 11 obteve como média 1,71 do lado esquerdo e 1,81, do lado direito, ambos considerados suficiente, apesar de terem apresentado problemas nas calçadas. A Figura 14 traz os resultados do iCam da Rua 11.

Figura 14 - Rua 11

O trecho da Rua 11 estudado apresentou uma média geral de 1,77, considerado suficiente. Já na Rua 13, obteve-se uma média de 1,66, inferior a Rua 11, mas apresentam as mesmas condições mínimas de conforto e segurança, porém os dois trechos demonstram a necessidade de intervenções urbanísticas direcionadas.

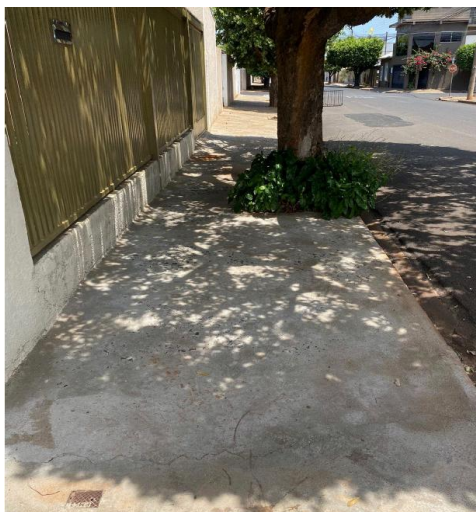
Figura 17 - Obstáculo na calçada

instituída pela Política Nacional de Mobilidade Urbana. As Figuras 17, 18, 19 e 20 apresentam alguns problemas encontrados durante o levantamento da calçada da Rua 13.

Observou-se que os principais defeitos encontrados tanto nas calçadas da Rua 11 como da Rua 13 foram: falta de piso tátil, falta de rampa de acessibilidade, obstáculos, buracos, obstruções nas travessias e ainda falta de faixa de pedestre.

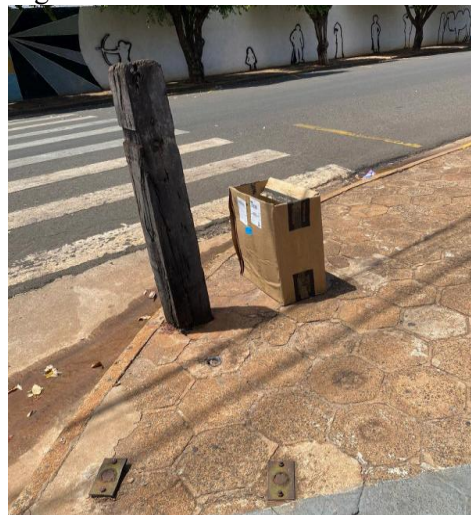
Figura 18 - Obstáculo na travessia

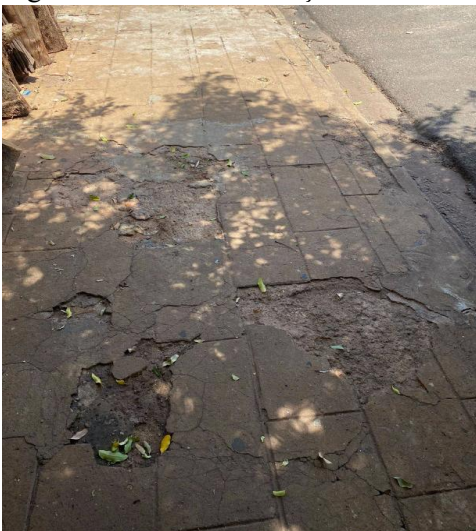
Figura 19 - Buraco na calçada

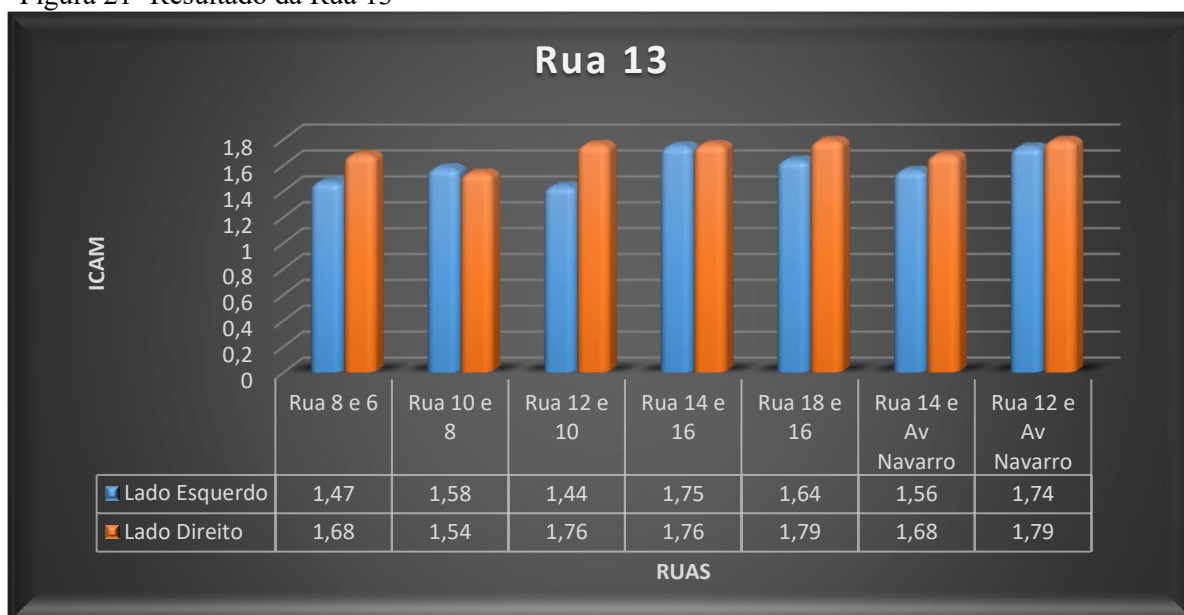
A Rua 13 obteve como média 1,60 do lado esquerdo e 1,71, do lado direito, ambos considerados suficientes, mesmo apresentando problemas nas calçadas. A Figura 21 traz os resultados do iCam da Rua 13.

Figura 21 -Resultado da Rua 13
